Waterbeheer Golfclub Grevelingenhout

Versie 2.0
September 2012

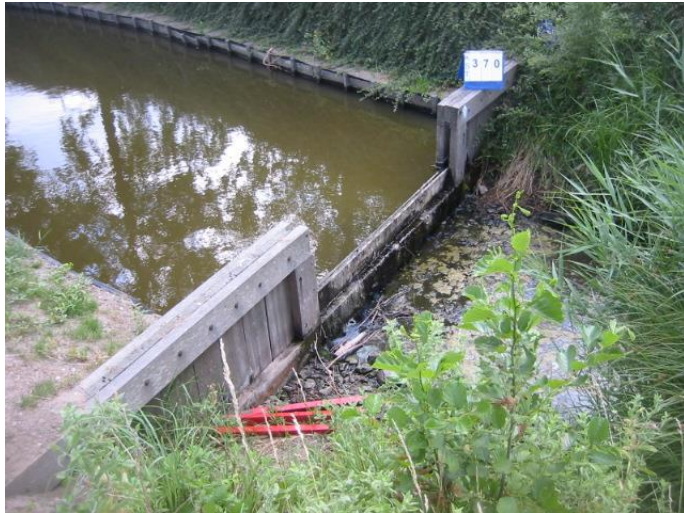
Feature details	
0 Standaard Kst Id	444
0 Standaard Code	KST370
6 Algemeen Soort stuw	1
7 Afmetingen Constructie hoogte	-0,52
7 Afmetingen Min. kruinhoogte	-1,18
7 Afmetingen Max. kruinhoogte	-0,54
7 Afmetingen Doorstroombreedte	1,94
7 Afmetingen Kruinbreedte	
6 Algemeen Kruinvorm	1
6 Algemeen Aantal identieke stuwen	1
6 Algemeen Soort regelbaarheid	1
6 Algemeen Beheer op afstand	n
3 Technisch Samenstellingindicator	
3 Technisch Ind. waterkerende functie	
3 Technisch Ind. inlaatfunctie	n
2 Status Ind. status kunstwerk	300
3 Technisch Peilmerk NAP	-0,59
3 Technisch Datum peilmerk NAP	1-8-2009 0:00:00
1 Algemeen Bouwjaar kunstwerk	
1 Algemeen Opmerking	particulier eigendom
0 Standaard Omschrijving	
5 Memo Memo	
1 Algemeen Kunstwerk naam	Stuw Grevelingenhout, zuid
Overig Datum laatste wijziging	
Overig X coördinaat	0
Overig Y coördinaat	0
Overig Kunstwerk belemmerend voor continuïteit?	N
Overig Richting	220,53

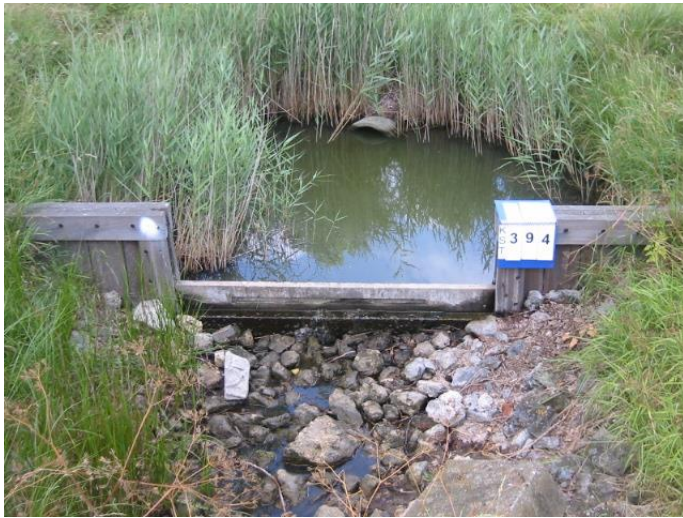
Feature details	
0 Standaard Kst Id	468
0 Standaard Code	KST394
6 Algemeen Soort stuw	1
7 Afmetingen Constructie hoogte	-0,6
7 Afmetingen Min. kruinhoogte	-1,17
7 Afmetingen Max. kruinhoogte	-0,5
7 Afmetingen Doorstroombreedte	1,87
7 Afmetingen Kruinbreedte	
6 Algemeen Kruinvorm	1
6 Algemeen Aantal identieke stuwen	1
6 Algemeen Soort regelbaarheid	2
6 Algemeen Beheer op afstand	n
3 Technisch Samenstellingindicator	
3 Technisch Ind. waterkerende functie	
3 Technisch Ind. inlaatfunctie	n
2 Status Ind. status kunstwerk	300
3 Technisch Peilmerk NAP	-0,57
3 Technisch Datum peilmerk NAP	3-8-2009 0:00:00
1 Algemeen Bouwjaar kunstwerk	
1 Algemeen Opmerking	particulier eigendom
0 Standaard Omschrijving	
5 Memo Memo	
1 Algemeen Kunstwerk naam	Stuw Grevelingenhout, noord
Overig Datum laatste wijziging	
Overig X coördinaat	0
Overig Y coördinaat	0
Overig Kunstwerk belemmerend voor continuïteit?	N
Overig Richting	229
